En "rysare" för segelbåtsköpare

Av Ronald Rybbe (text & foto)

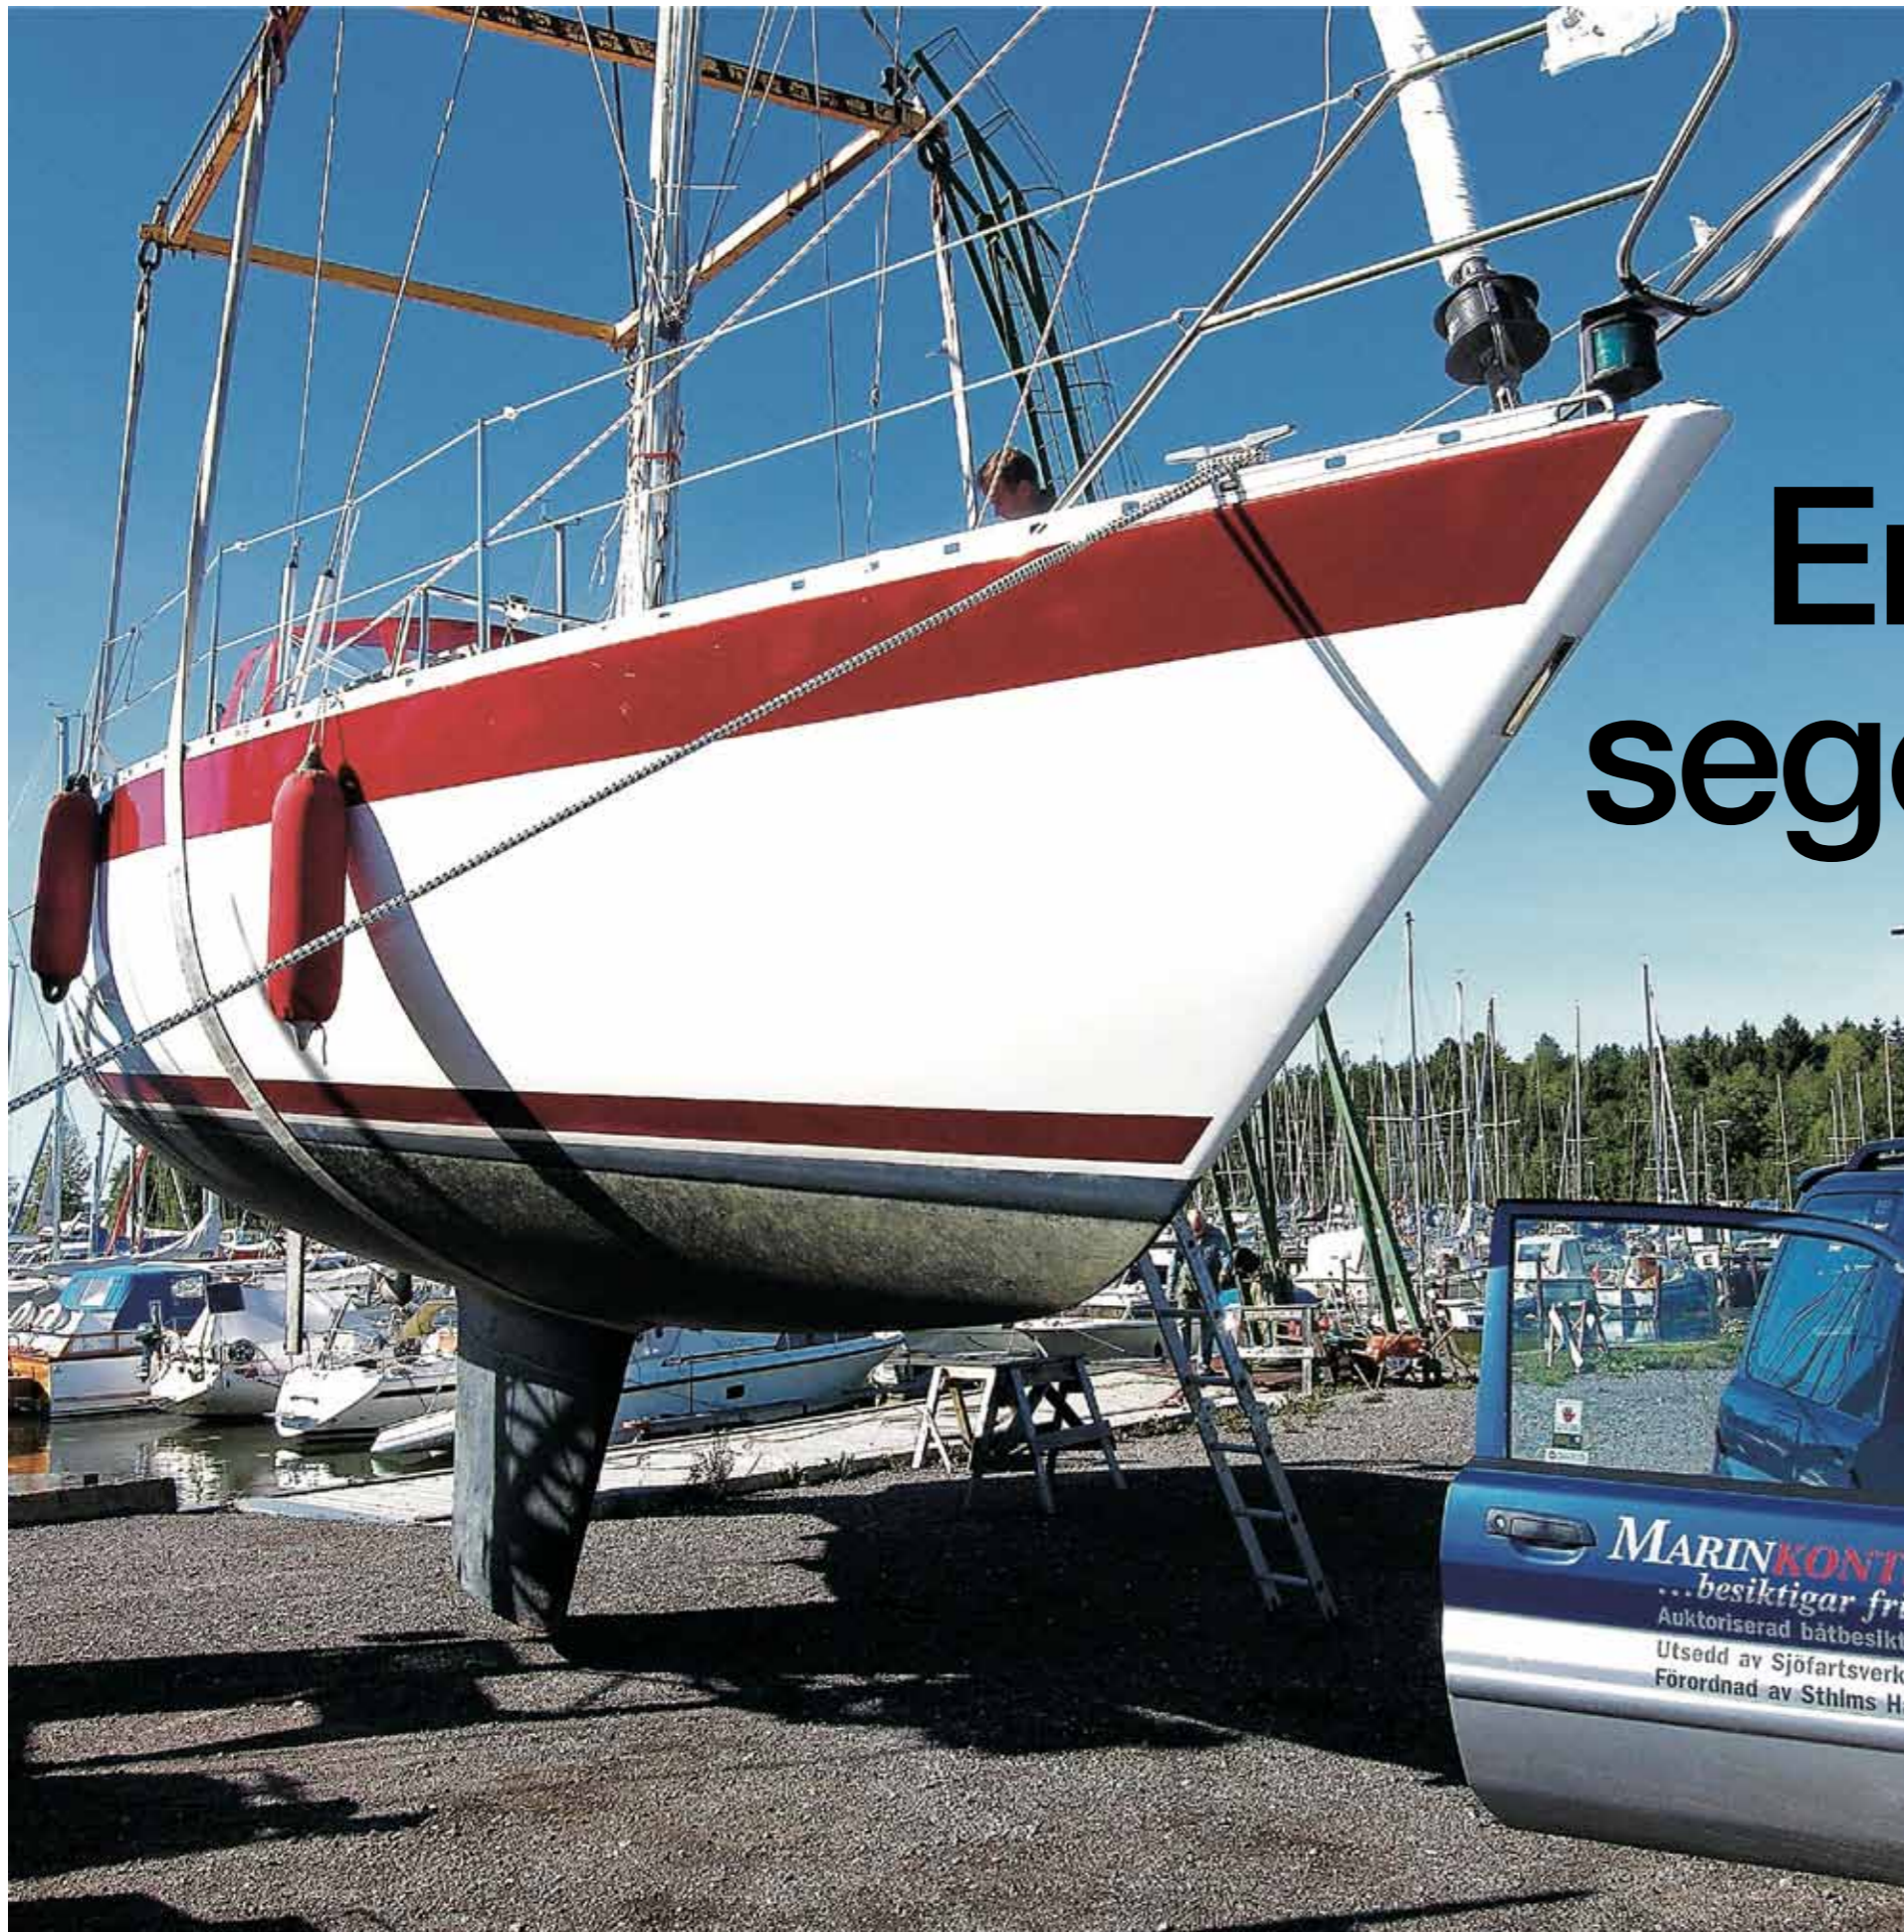
Scanmar 35 -83. En av flera svenska kölkonstruktioner utan kölbalkar och med inbyggd svajköl.

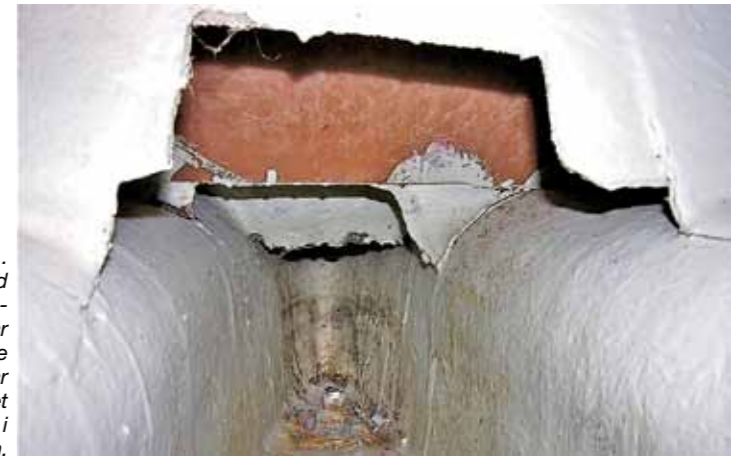
Scanmar 33 -81. Båten i total avsaknad av kölbalkar som konstruktion. Bilden visar tre stycken så kallade durkstöd som alla har släppt från skrovet på grund av rörelse i kölfickan.

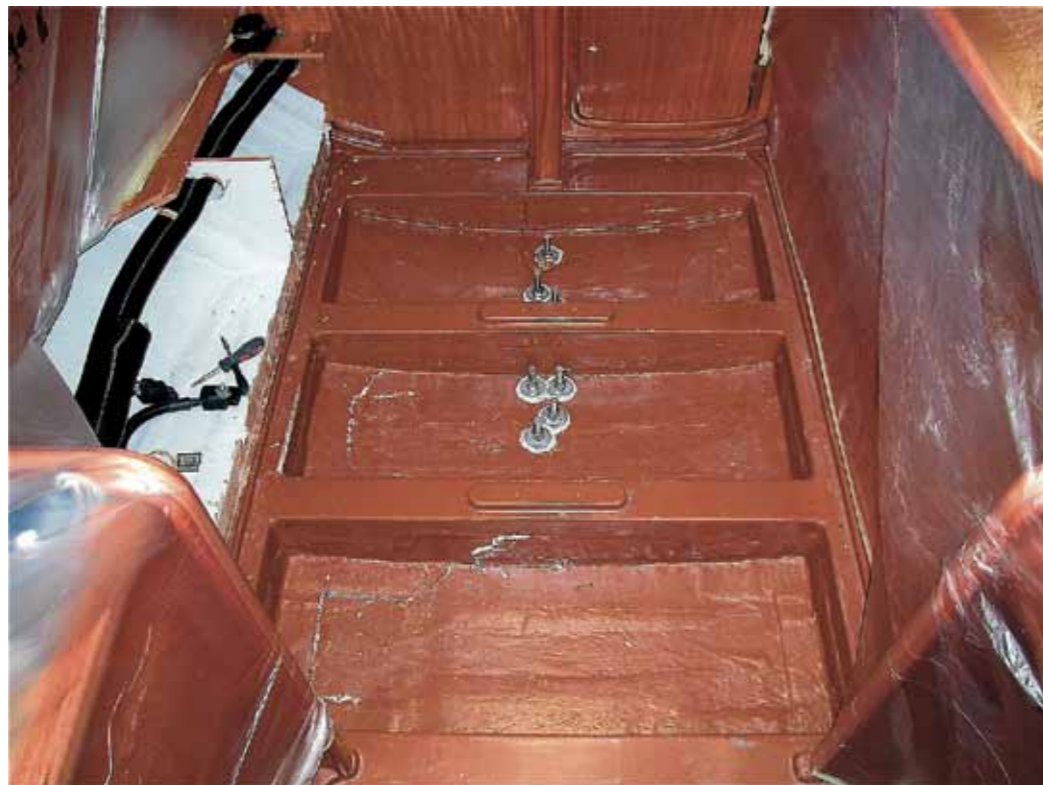
Bavaria 32 -02 Fart ca. 3 till 4 knop. En typisk snedträff på kölen från styrbord har skapat stora skador på babords botten och babords kojfront. Borrprover i balkar och i botten visade på så obegripligt låga värden som mellan 5 och 6 mm tjock laminat.

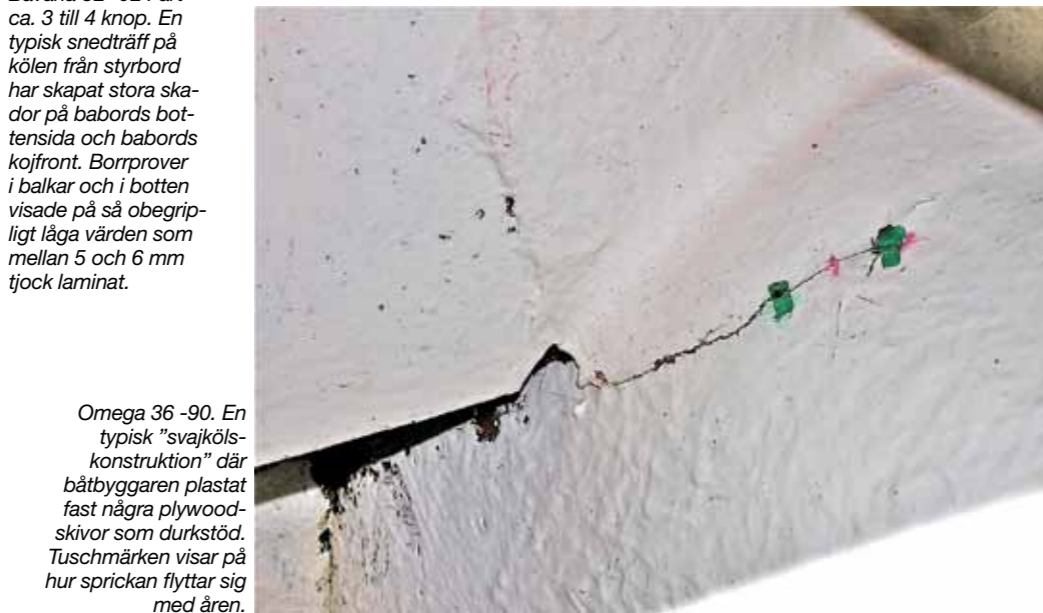
Omega 36 -90. En typisk "svajköl-konstruktion" där båtbyggaren plastat fast några plywood-skivor som durkstöd. Tuschmärken visar på hur sprickan flyttar sig med åren.

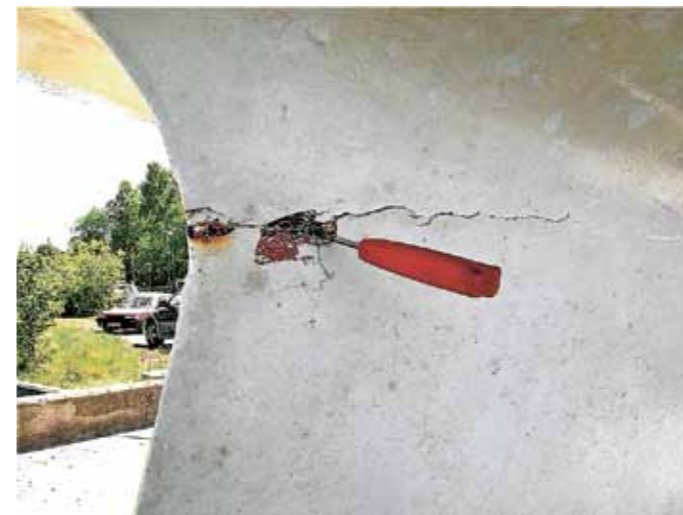
Omega 30A -84. Ett yttre bevis på en köl som inte sitter fast.

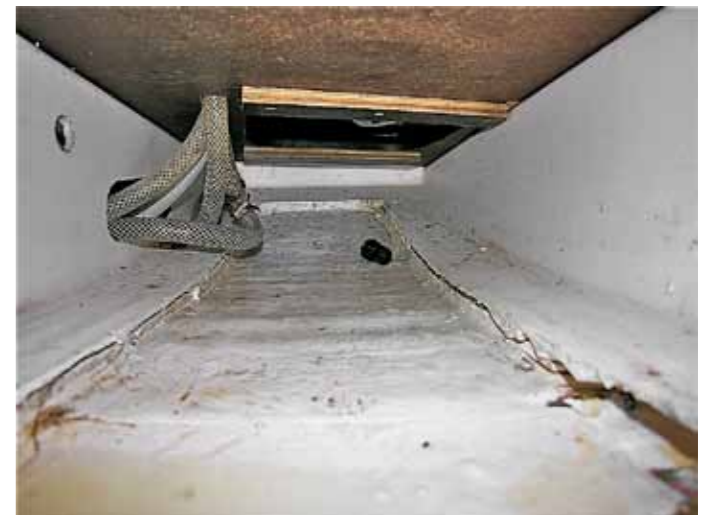
Bilden visar det helt loss-slitna basinredet från skrovet och de tre slangarna är för varmt och kallt sötvatten plus sjövattnet upp till pentryt ovanför.
