# En "rysare" för segelbåtsköpare

På min fråga till chefredaktören om han hade något önskemål på artikelämne, svarade han "Spelar ingen roll bara det är en rysare". Så jag spinner vidare på ämnet "Köpa begagnat" från förra numret och visar några fler rysare. Dessutom får du en del tips om hur du upptäcker en svajköl.

Av Ronald Rybbe (text & foto)

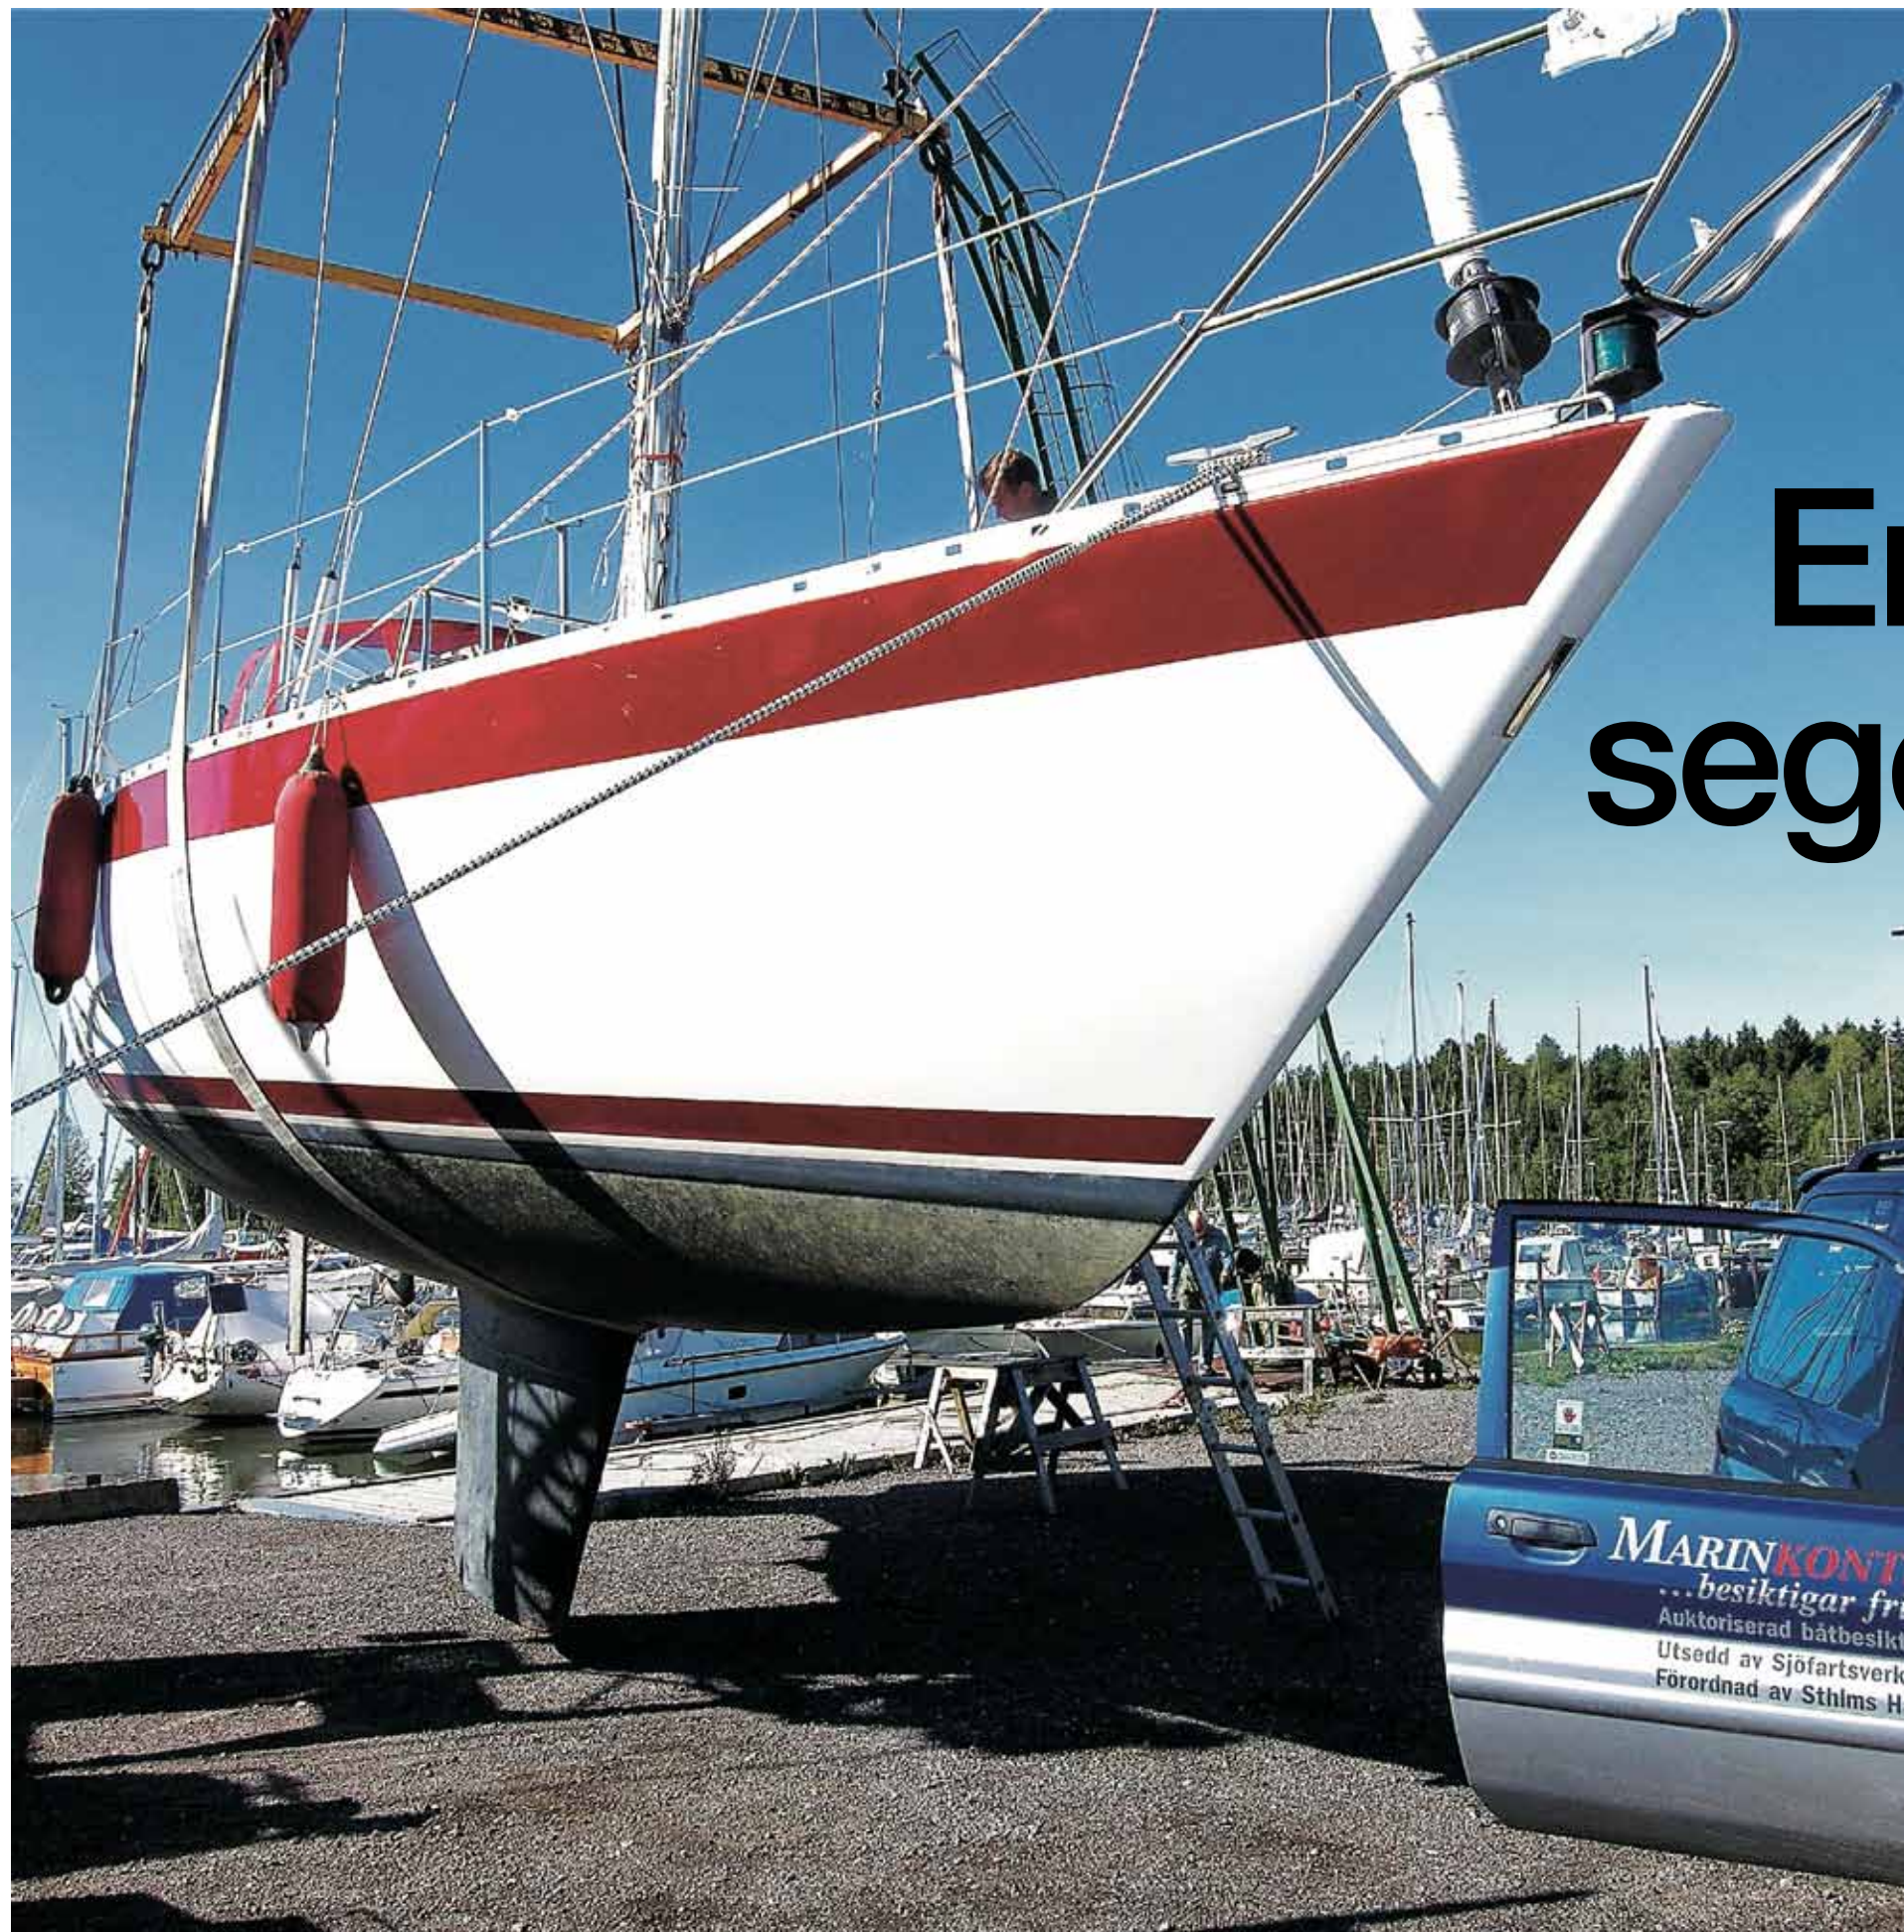
Scanmar 35 -83. En av flera svenska kölkonstruktioner utan kölbalkar och med inbyggd svajköl.

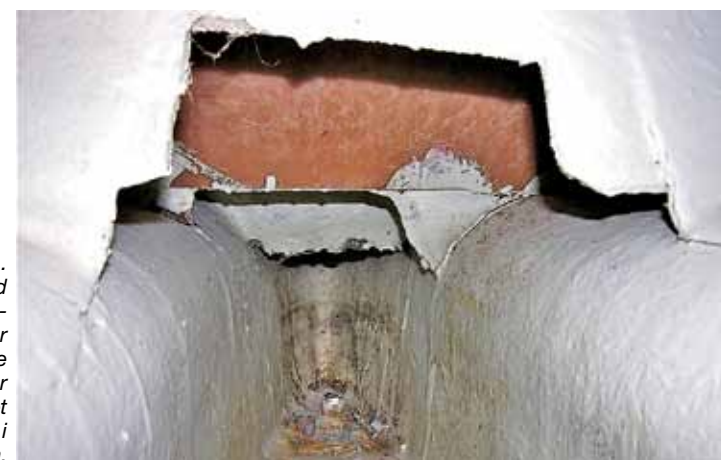
Scanmar 33 -81. Båten i total avsaknad av kölbalkar som konstruktion. Bilden visar tre stycken så kallade durkstöd som alla har släppt från skrovet på grund av rörelse i kölfickan.

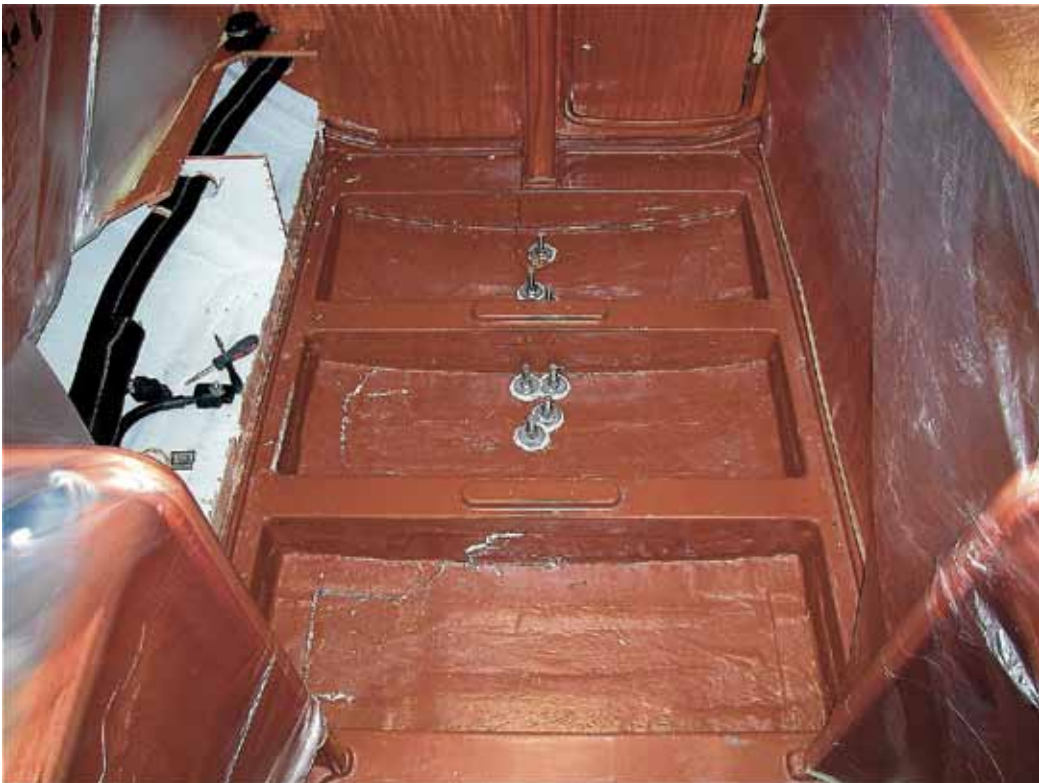
*Bavaria 32 -02 Fart ca. 3 till 4 knop. En typisk snedträff på kölen från styrbord har skapat stora skador på babords botten och babords kojfront. Borrprover i balkar och i botten visade på så obegripligt låga värden som mellan 5 och 6 mm tjock laminat.*

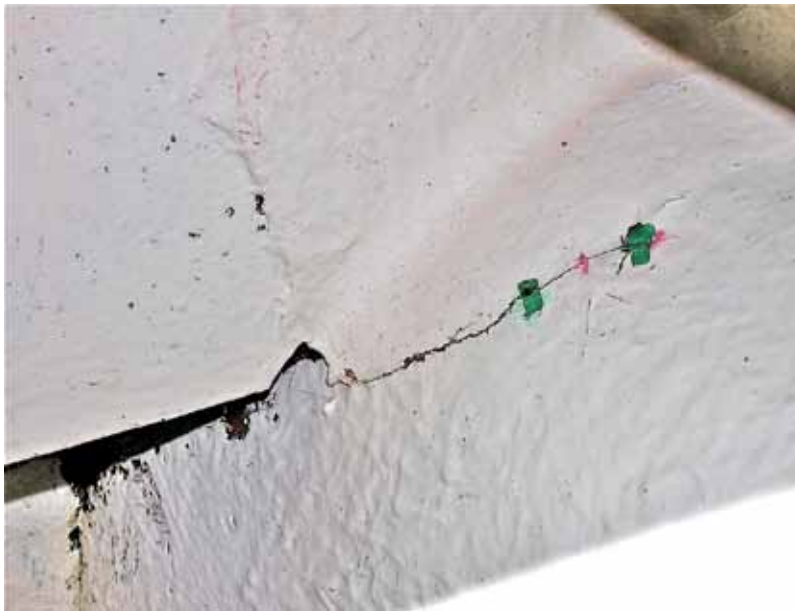
*Omega 36 -90. En typisk ”svajkölskonstruktion” där båtbyggaren plastat fast några plywood-skivor som durkstöd. Tuschmärken visar på hur sprickan flyttar sig med åren.*

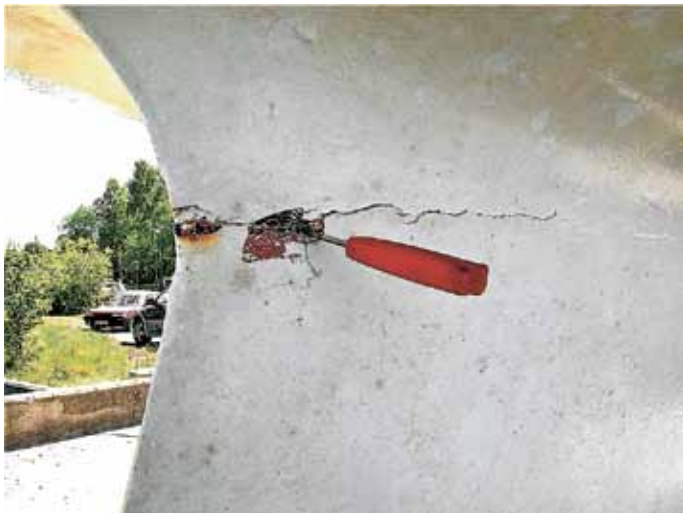
*Omega 30A -84. Ett yttre bevis på en köl som inte sitter fast.*

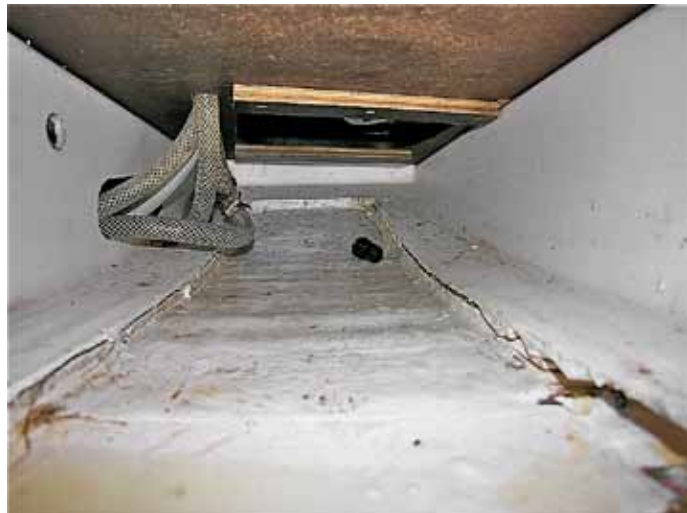
*Bilden visar det helt loss-slitna basinredet från skrovet och de tre slangarna är för varmt och kallt sötvatten plus sjövattnet upp till pentryt ovanför.*

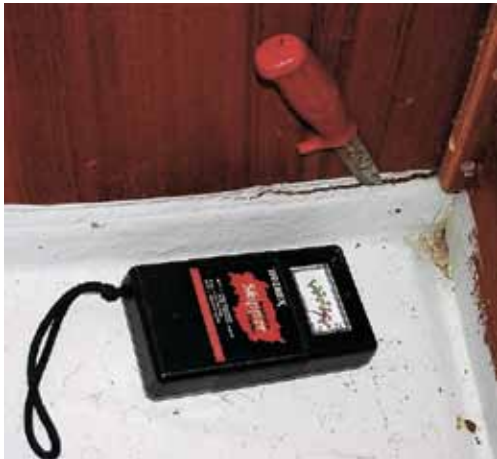
*Diva 399 -91 Fart okänd. Troligen en rak träff framifrån. Bilden tagen i babords stuv i salongen. Huvudskottet har slitits loss från fastplastningen i botten ända bort till styrbords sida och fukt har trängt in i sandwichlaminatet.*
